SOMOS MÁS POBRES EN VERANO: GREENPEACE DOCUMENTA EN VALENCIA, MÁLAGA Y MADRID CÓMO EL CALOR SE CUELA EN NUESTRAS CASAS

Fotografías tomadas con cámara termográfica en el interior de viviendas en verano

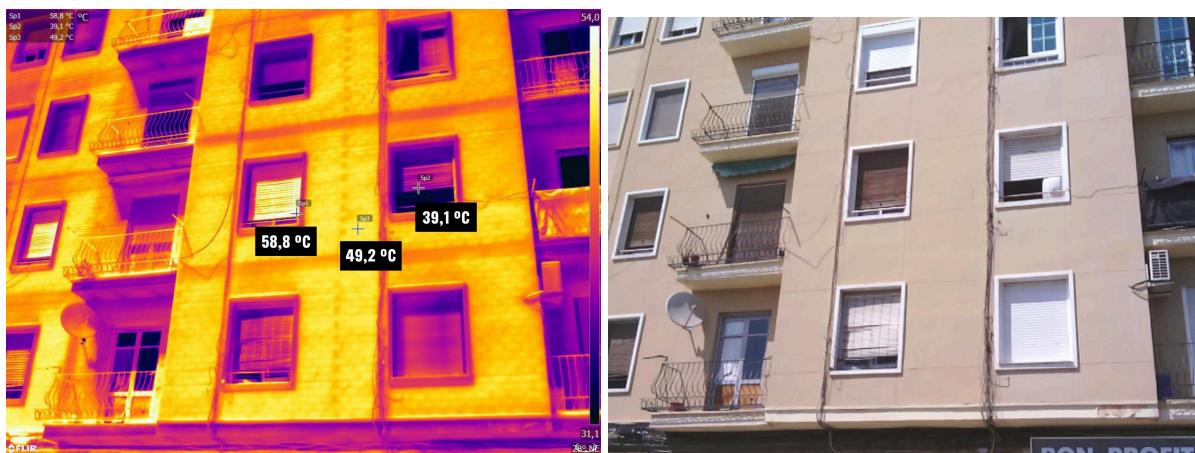
Edificio de los años 80-90 sometido a alta exposición solar y con escaso aislamiento térmico, que transmitirá gran parte de calor al interior.

A pesar de que la temperatura ambiental exterior es de 32 °C, la fachada alcanza los 49,2 °C.

Se puede observar la diferencia de temperatura según el color de la persiana: la oscura marca 58,8 °C, frente a los 39,1 °C de la clara. Los colores oscuros absorben la energía del sol y, por lo tanto, más calor. Los colores claros reflejan la mayor parte de la luz visible y, por lo tanto, absorben menos energía solar y se calientan menos.

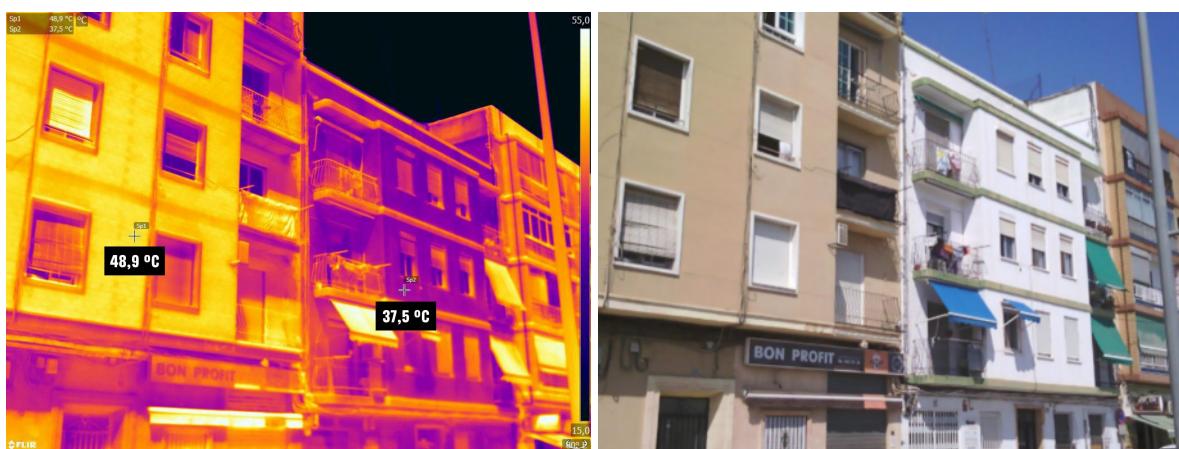
Fachada oscura: 48,9 °C. Fachada clara: 37,5 °C.

Los colores oscuros absorben más energía y se calientan más que los colores claros.

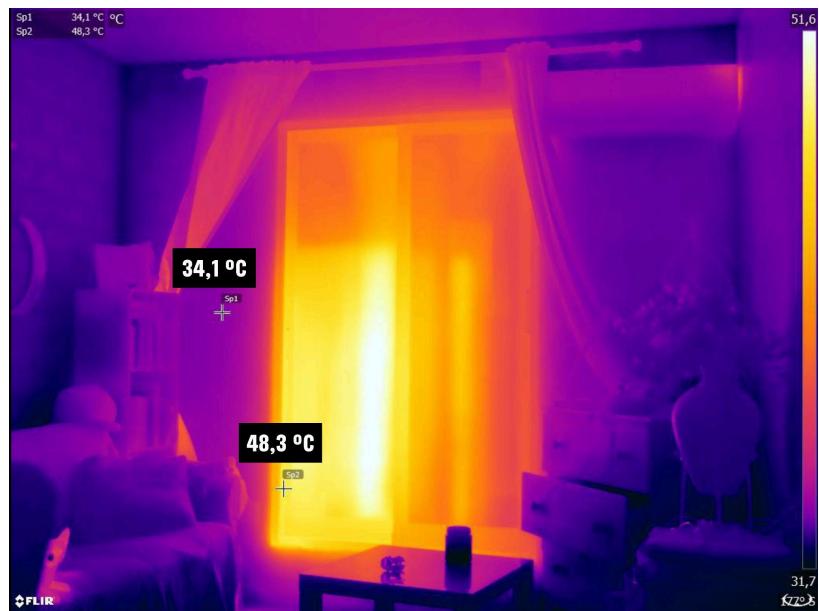
Las habitaciones de la fachada expuesta al sol muestran temperaturas altas en su interior.

En este caso, un salón cualquiera del mismo edificio: la ventana que recibe la radiación es de carpintería sencilla (de aluminio y vidrio simple) y sin aislamiento (sin rotura de puente térmico) y alcanza 48,3 °C. La pared, con escaso aislamiento, llega a 34,1 °C.

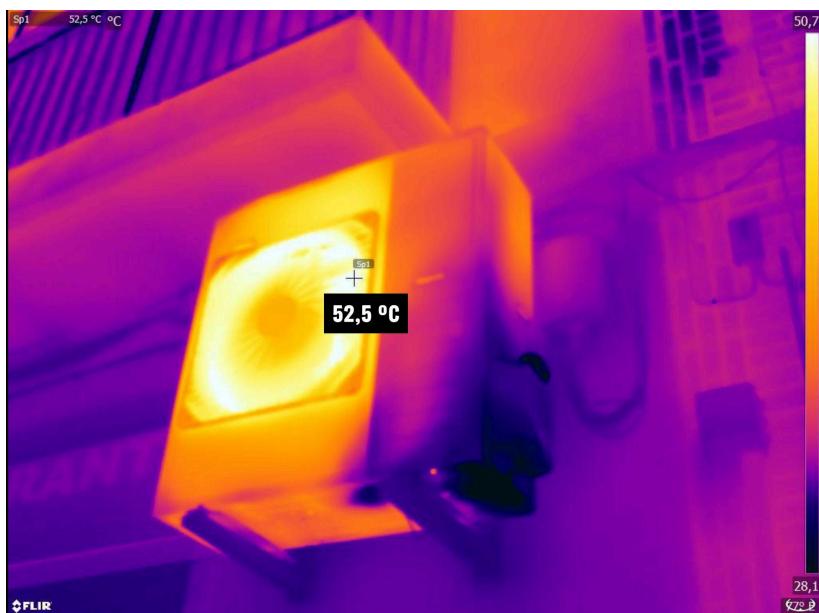
Como curiosidad se muestra un aparato de aire acondicionado en la fachada exterior: el ventilador muestra 52,5 °C, irradiando calor a la calle.

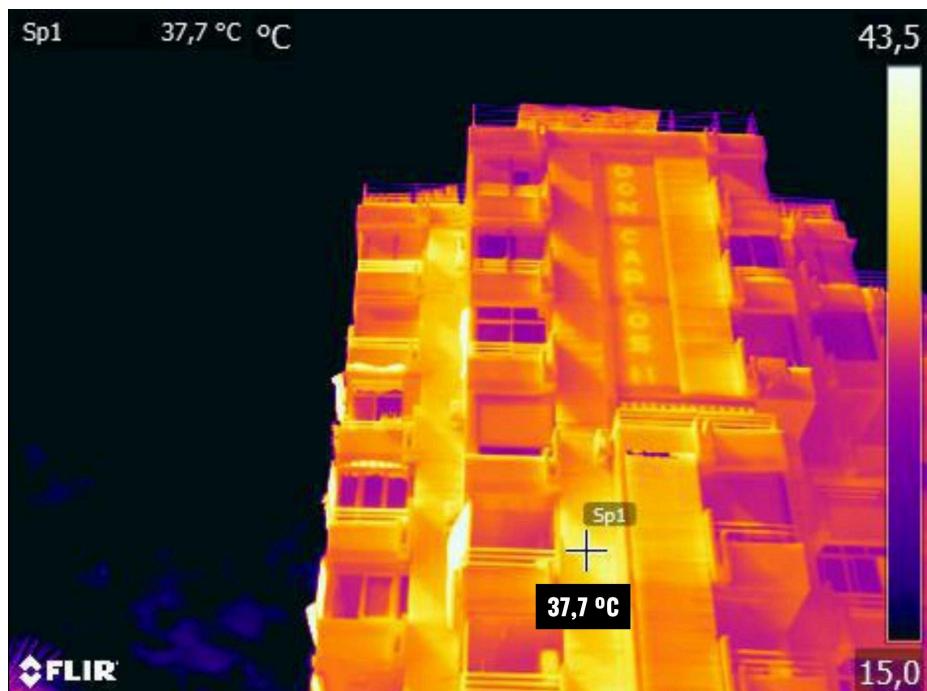
Edificio de los años 70-80 con fachada expuesta a la radiación solar y sin aislamiento. Se observan temperaturas de 37,7 °C en su superficie.

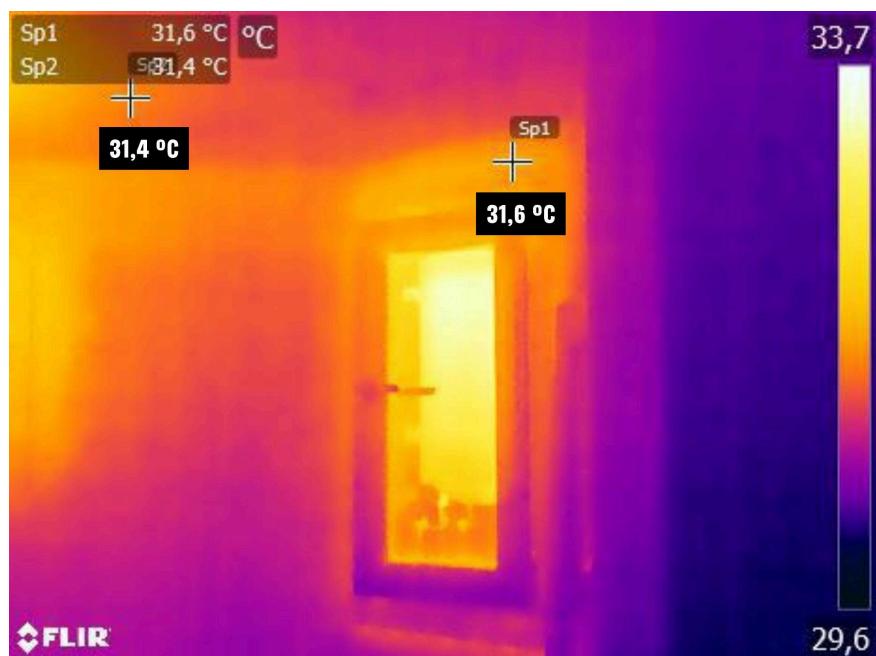
Las fotografías realizadas a habitaciones interiores de una vivienda del mismo edificio muestran paredes y/o techos con temperaturas de hasta 32,1 °C.

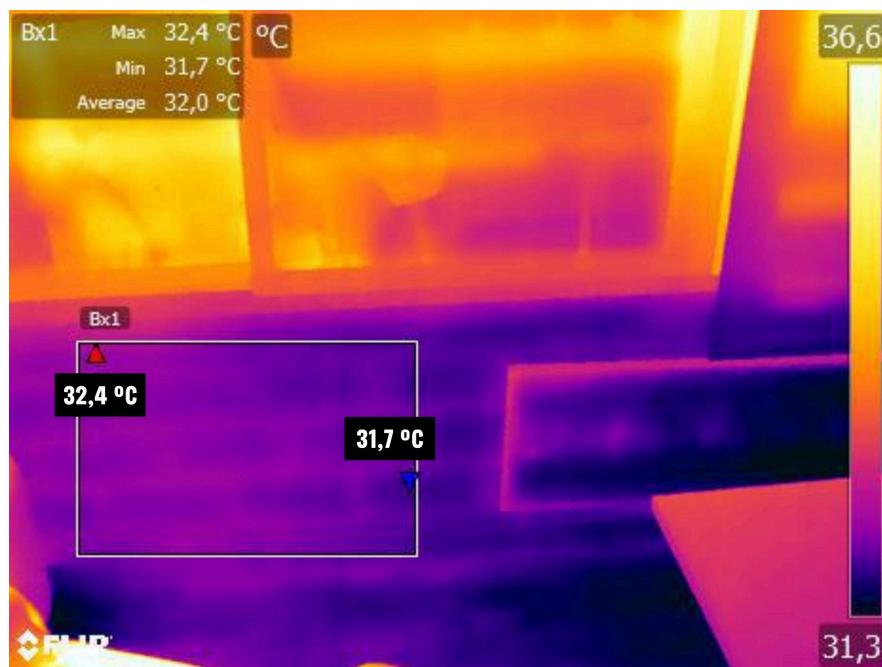
Pared exterior de un salón con temperatura media de 32 °C. Se aprecian los ladrillos de la pared (en colores morados) debido a su transmitancia térmica y el contraste entre materiales. El calor se propaga desde el exterior al interior de la estancia a través de ellos elevando la temperatura interior de la vivienda.

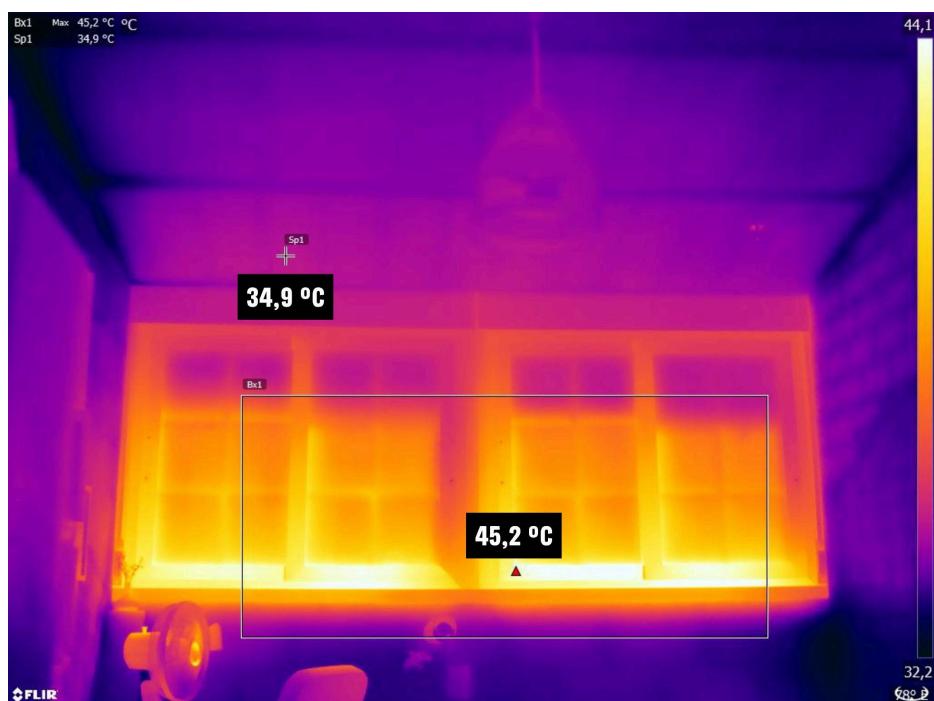
Vivienda ático, muy expuesta a la radiación solar, sin protecciones solares exteriores.

Aunque la temperatura exterior en el momento de la fotografía es de 32 °C, la ventana (de muy mala calidad, sin rotura de puente térmico, de aluminio y vidrios simples) alcanza temperaturas de 45,2 °C. El techo muestra temperaturas de 34,9 °C. El calor que se genera en el interior de la vivienda la convierte en inhabitable sin el apoyo de aparatos de refrigeración.

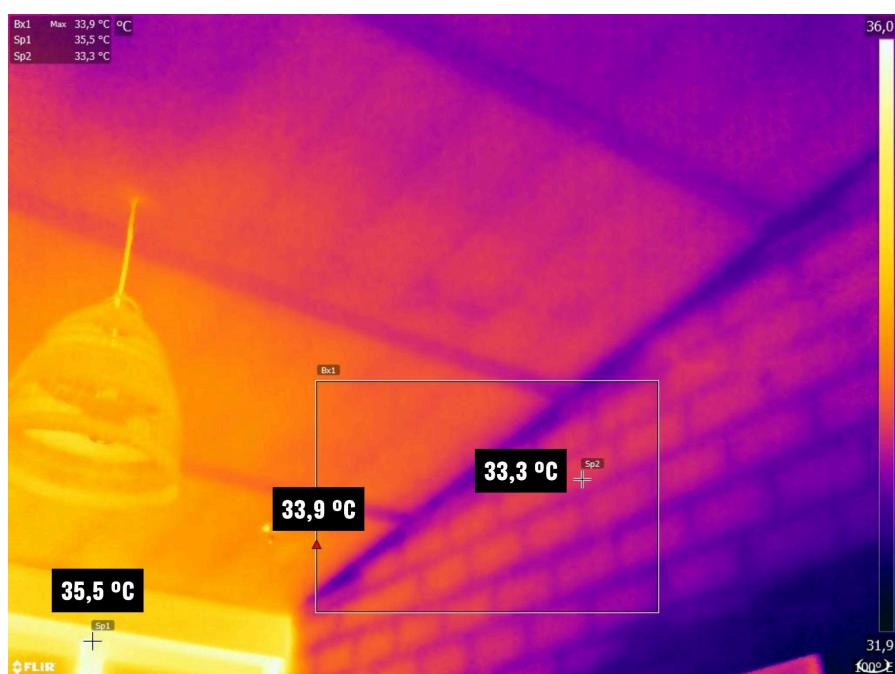
La habitación muestra temperaturas de 35,5 °C en ventanas, de 33,9 °C en el techo y de 33,3 °C en paredes.

Se observan claramente los puentes térmicos severos en techo y paredes (se observan los ladrillos y paneles de la bajocubierta, con alta temperatura superficial).

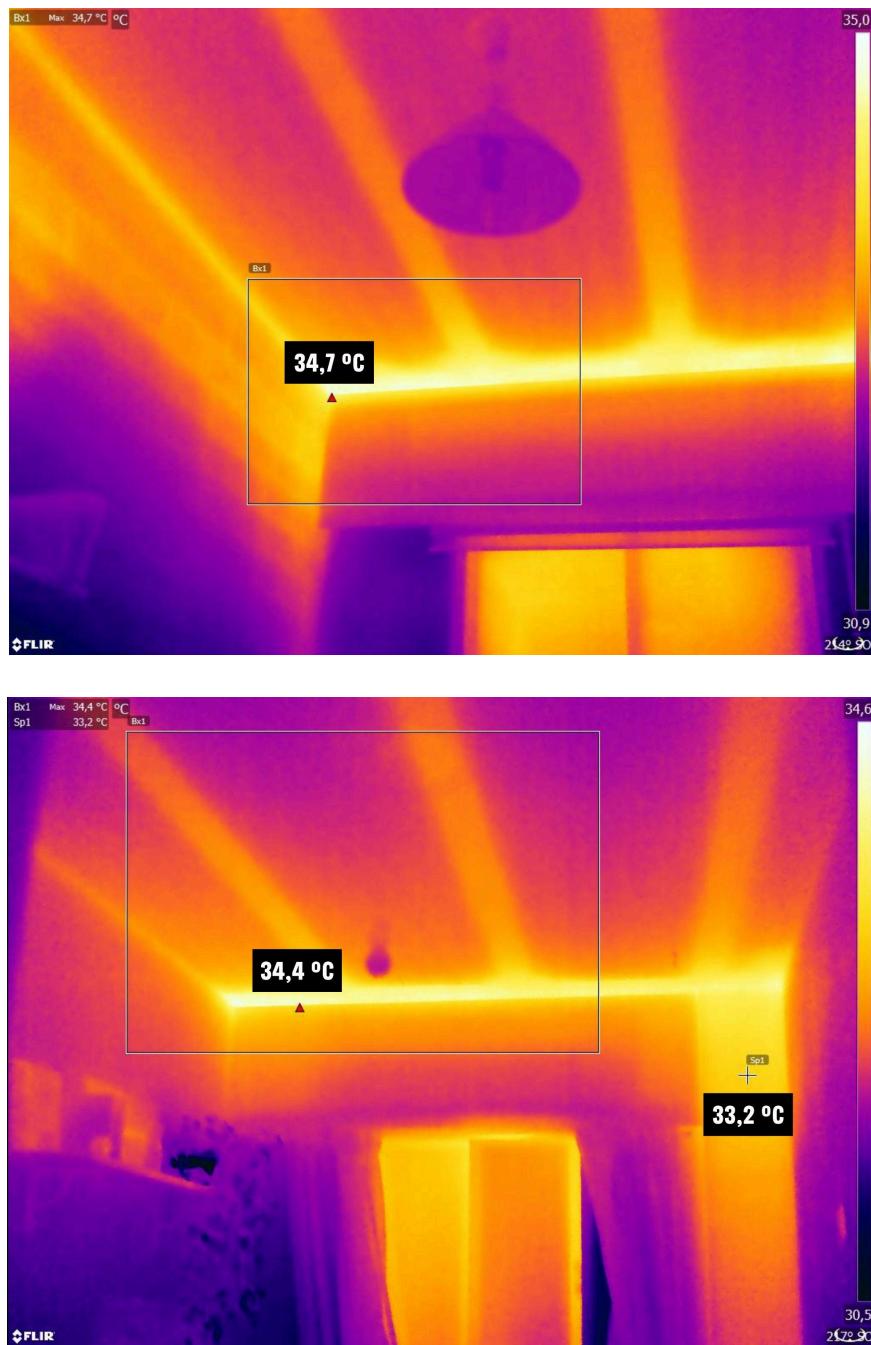
Pared: 33,2 °C. El encuentro del tambor de la persiana y la pared: 34,4 °C. En el techo se aprecia un puente térmico severo en el forjado.

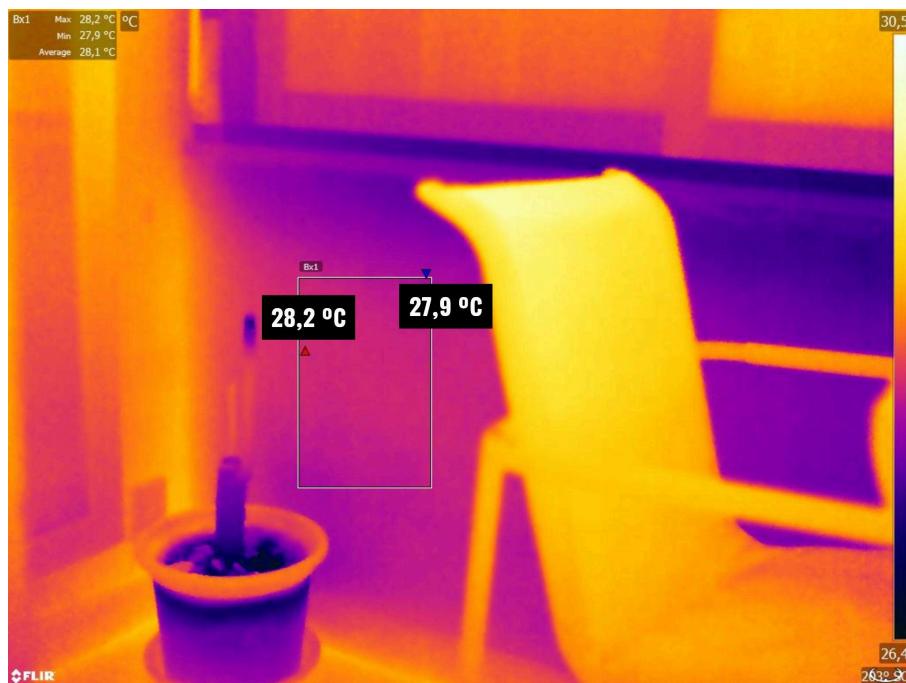
Pared con 28,1 °C de media.

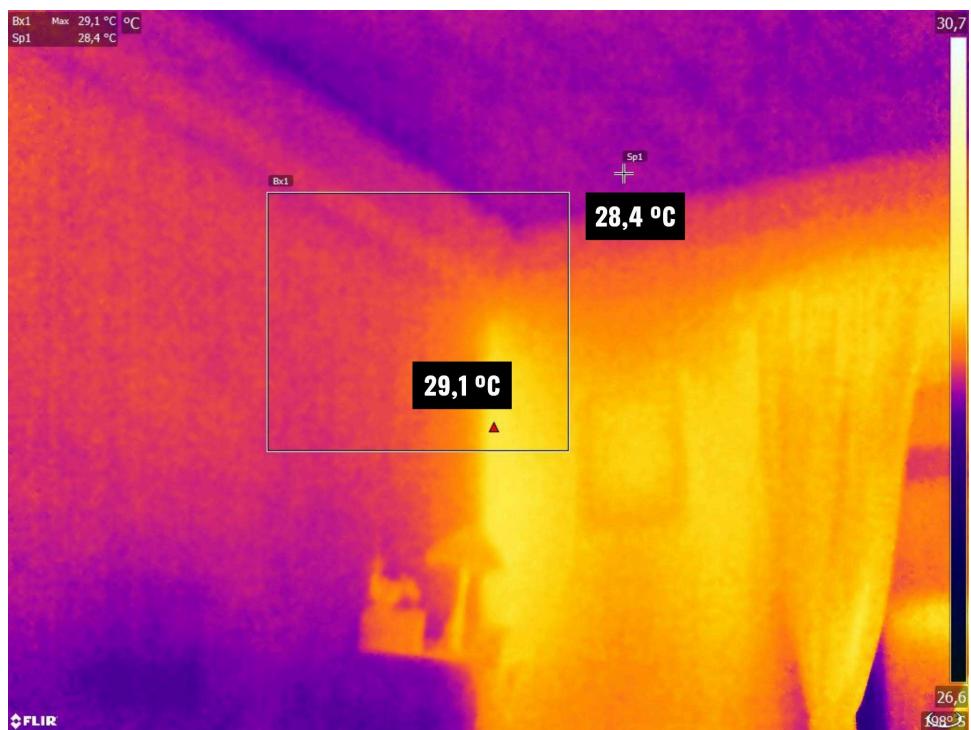
Pared exterior con un máximo de 29,1 °C. Techo: 28,4 °C.

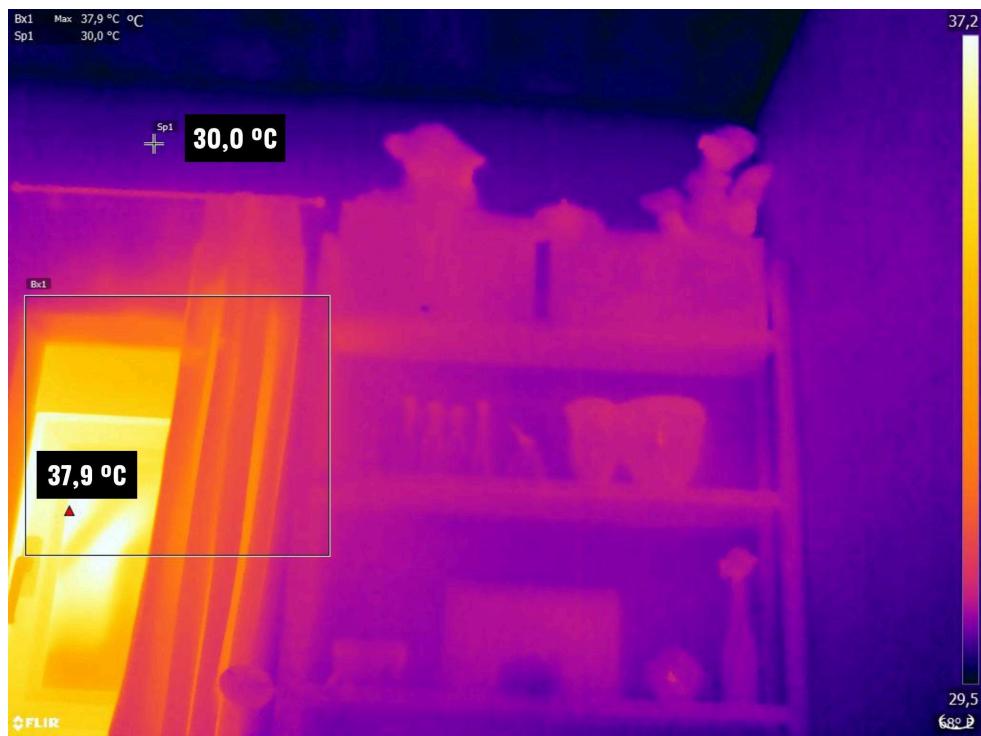
Cristal de ventana de mala calidad (carpintería de aluminio y vidrio simple sin rotura de puente térmico): 37,9 °C.
Cajón de persiana: 30 °C.
